座舱盖作动筒接管嘴断裂研究及施胶粘接密封改进*

摘要:为解决某装备救生系统座舱盖作动筒液压腔接管嘴断裂导致的座舱盖下降问题,该文对产品的机上安装受力状态、产品工作原理、接管嘴无损检测、失效情况等展开分析,采取有限元仿真模拟和故障复现等手段确定了断裂原因为外力过载。结合故障原因以及断裂后引发的质量安全风险,制定了一系列措施,以杜绝因误操作等因素导致的接管嘴断裂的情况,确保产品性能稳定可靠。

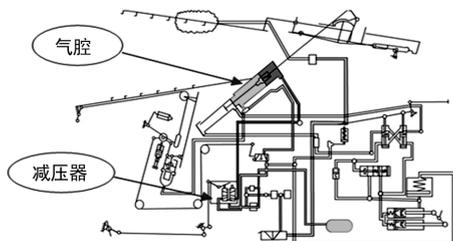
图4 座舱盖气压打开原理图

第一种打开方式中的2 MPa气压属于正常工作压力,通过气压接管嘴供压,液压腔部位几乎无工作压力(见图4),因此液压接管嘴不存在断裂的可能。

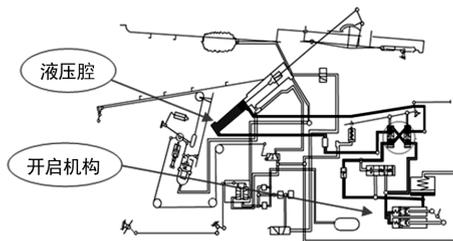
图5 座舱盖液压打开原理图

第二种打开方式为手动施加压力,手动施压使工作液从液压供压接管嘴进入座舱盖并操纵作动筒液压腔工作。随着活塞杆伸出,液压腔压力逐渐增加,直至活塞杆完全伸出,原理图如图5所示。

由于活塞杆放出过程中液压腔压力逐渐增大,因此为分析压力逐渐增大是否会导致接管嘴X-6损坏,需单独对液压腔盖子接管嘴进行增压分析。分析发现,当压力值达到20 MPa时接管嘴未出现异常。经检测,座舱盖操纵作动筒活塞杆完全伸出时压力值在3 MPa左右,这说明正常工作时液压操作不可能将接管嘴X-6损坏。

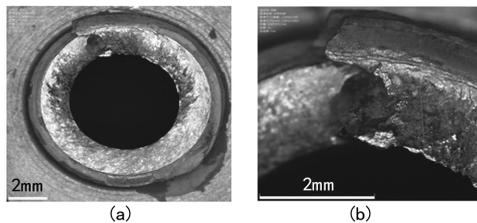
图8 断面体式形貌

将断面置于体式显微镜下进行观察^[6](见图8)。从图8中可以看出,断面平坦,无机械损伤痕迹,无腐蚀痕迹。断面大部分区域呈亮银色,内侧位置颜色较深,断面位置可见与径向呈一定角度的棱线痕迹。

根据接管嘴断裂的宏微观形貌可知,断面平整,表面呈金属光泽,无机械损伤痕迹,无腐蚀痕迹;断面微观观察可见韧窝痕迹。结合铝合金材料韧性较好的特点以及微观观察到的拉伸量较大的剪切韧窝特征可以推断,直通接管嘴断裂原因为剪切过载。

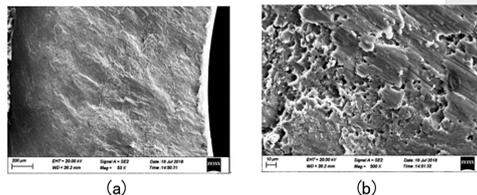
图9 断面微观形貌

用丙酮清洗断面后置于扫描电子显微镜下进行分析^[7-9]。图9为断面微观形貌。

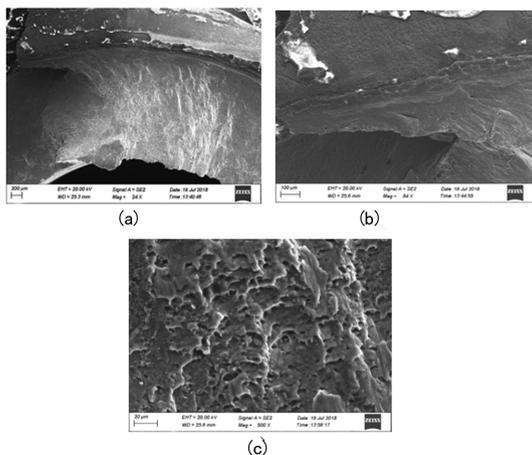
图 10 台阶区域微观形貌

图 10 为台阶区域微观形貌。从图 10(a)中可以看出断面位置内侧 1/2 处呈现剪切韧窝特征;由图 10(b)可见韧窝数量较小,变形拉伸量大;由图 10(c)可知光亮位置放大后有明显的韧窝剪切形貌。

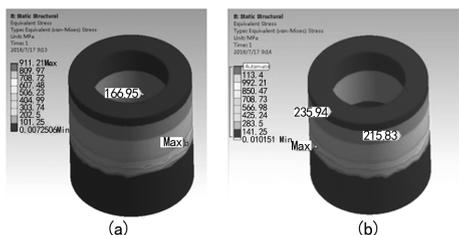
图 11 接管嘴仿真模拟模拟图

通过分析断口情况,初步判断接管嘴断裂原因为剪切扭转破坏。在有限元模型上施加扭矩进行仿真分析^[10-12],结果如图 11 所示。

由图 11(a)可知,当扭矩为 25 N·m 时,模型外部已达到 600 MPa,内部 166 MPa,计算的剪切结果小于 265 MPa,未达到剪切强度,但接管嘴与盖子装配根部已达到剪断临界值。由图 11(b)可知,当扭矩为 35 N·m 时,有限元模型外部已达到 850 MPa,内部为 283 MPa,已超过剪切强度,理论分析接管嘴已完全断裂。

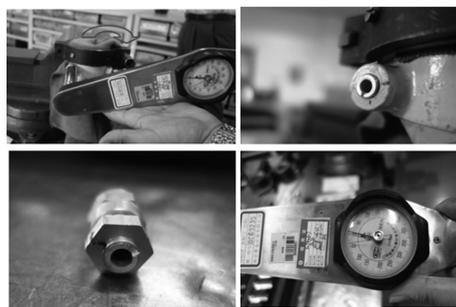
图 12 旧件接管嘴 X-6 拧断现场操作图

(1) 选取一旧件接管嘴 X-6 安装至盖子上,现场使用力矩扳手拧断接管嘴,力矩值大约为 35 N·m,如图 12 所示,现场操作结果与仿真模拟结果一致。

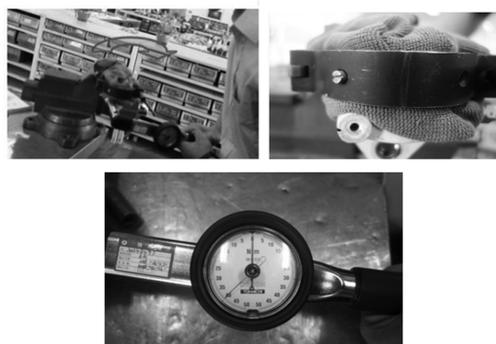
图 13 新件接管嘴 X-6 拧断现场操作图

(2) 选取新件接管嘴 X-6 安装至盖子上,现场使用力矩扳手拧断接管嘴,力矩值大约为 40 N·m,操作图如图 13 所示。

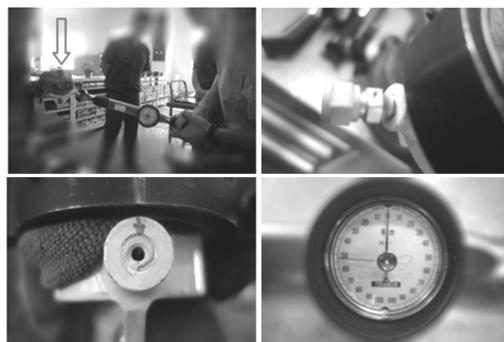
图 14 旧件接管嘴 X-4 剪断现场操作图

(3) 前两次均为扭转剪断试验^[13],旧件和新件的剪断力矩值相差不大。为判别断裂原因是否为机上操作时垂直方向的剪切作用,选取一旧件接管嘴 X-4,现场使用力矩扳手垂直向下施加剪切力,剪断时力矩值大约为 52.5 N·m,操作图如图 14 所示。
